Studenti restaurovali barokní skvost

30.8.2016 Právo str. 11 Region Čechy

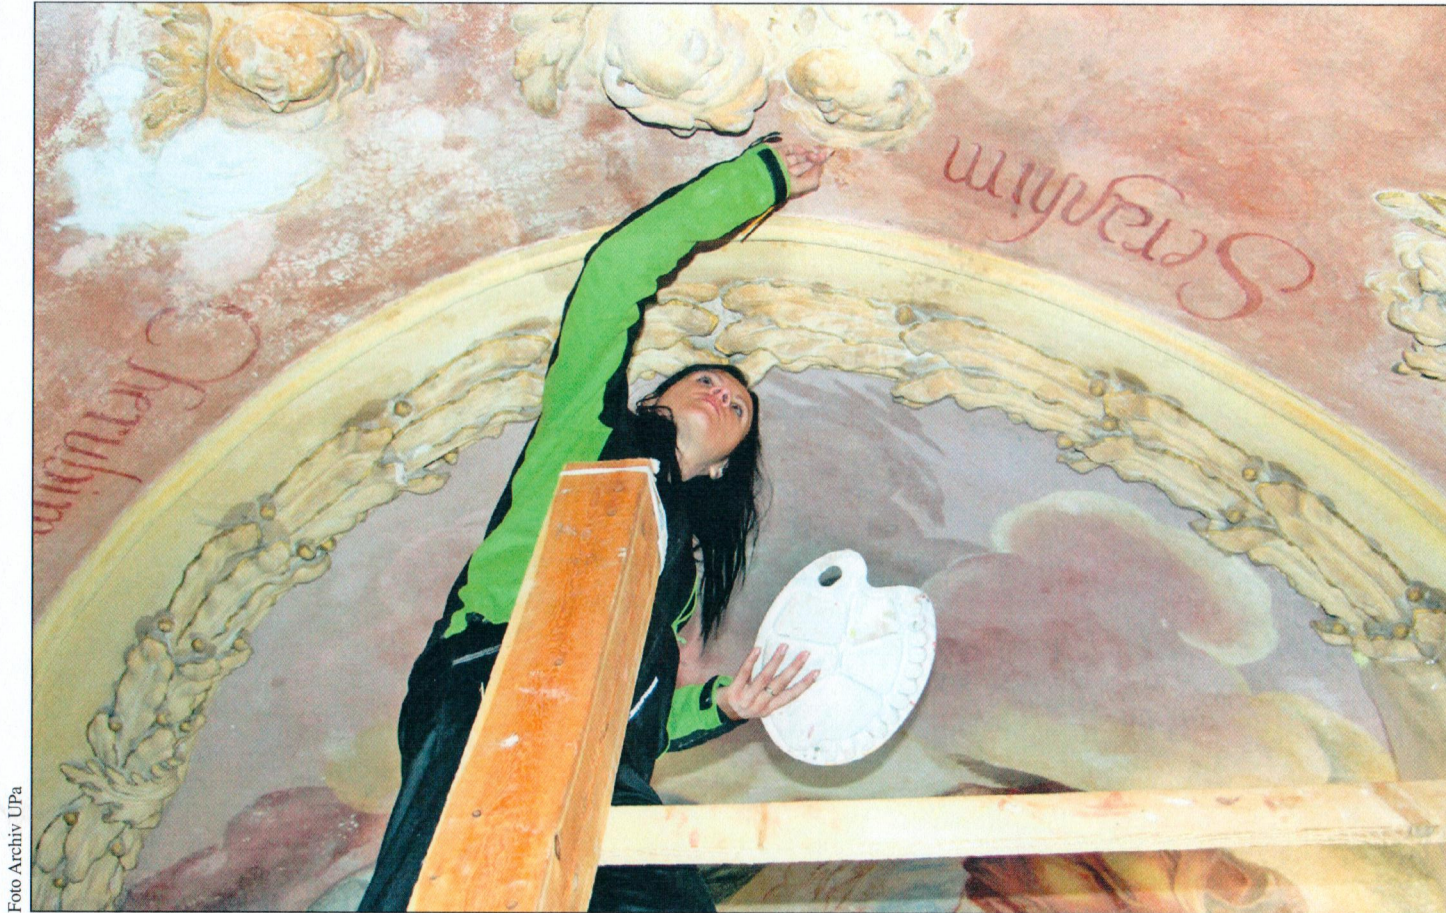
Um, trpělivost i fantazii museli zapojit studenti při obnově barokní klenby.

Rozsáhlá poškození interiérové výzdoby památky způsobilo dlouhodobé zatékání vody, které zasáhlo především západní, částečně i východní část klenby a souvise-

ající části stěn. Vysoká vlhkost s sebou přinesla i biologické napadení, tedy plísně, řasy, houby či aktivitu vodorozpustných solí.

„Poškození se projevovала rozpojením omítek a štuků i jejich povrchových vrstev, které vyústilo v nejméně zasažených partiích k úplným ztrátám omítek až na cihlové zdivo. Na výzdobu působily i statické problémy budovy,“ stručně vyjmenoval největší komplikace při restaurování Jan Vojtěchovský, vedoucí ateliéru restaurování nástěnné malby a sgrafita litomyšlské fakulty.

Týmu Fakulty restaurování Univerzity Pardubice se nakonec podařilo restaurovat klenby s námětem Devíti andělských kúrů, stěny s polychromovanými pilastry a pět ník se štukovými postavami zemědělských patronů se sv. Isidorem v čele. Restaurována byla i sakristie s klenbou zdobenou nízkým štukovým dekorativním reliéfem s motivy čtyř ročních období.

„Při restaurování jsme zvolili spíše rekonstrukční přístup, tedy doplňování chybějících partií děl. K tomuto způsobu práce jsme přistoupili na základě skutečnosti, že jde o poměrně kompaktně dochovaný interiér z počátku 18. století bez výraznějších druhotných vlivů. Rekonstrukce maleb i štuků, i když zčásti nevhodně, byla možná především díky dochování archivních fotografií,“ vysvětlil Ďoubal.
